Análisis de la Accesibilidad Urbana en el Barrio de San Antón, Alicante

Grado en Arquitectura Técnica

Trabajo Fin de Grado

Septiembre 2014

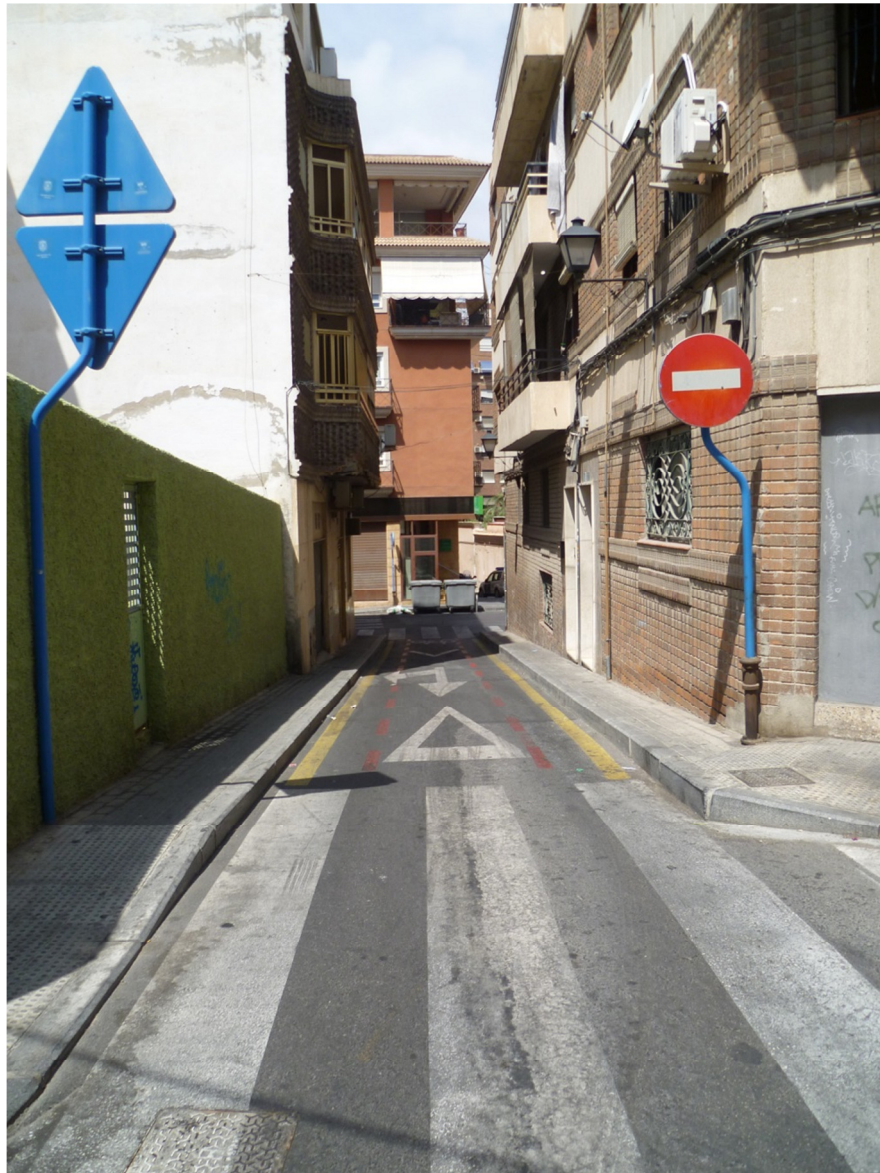
Se ha analizado un total de 5.588,81 m y como se observa en la Tabla 6, Tabla 7 y Tabla 8, en las calles principales no se supera ni el 50% de itinerarios peatonales con una anchura de banda libre peatonal mayor o igual a 1,20 m y sin embargo en las secundarias sí se hace, dando un porcentaje total de metros que cumplen con la normativa de 49,68%, es decir, se obtiene que es mayor el número de itinerarios peatonales que no cumplen con la norma del DOGV.

Figura 19: Acera con anchura inferior a 1,20 m en Calle Gloria. Fuente: autora.

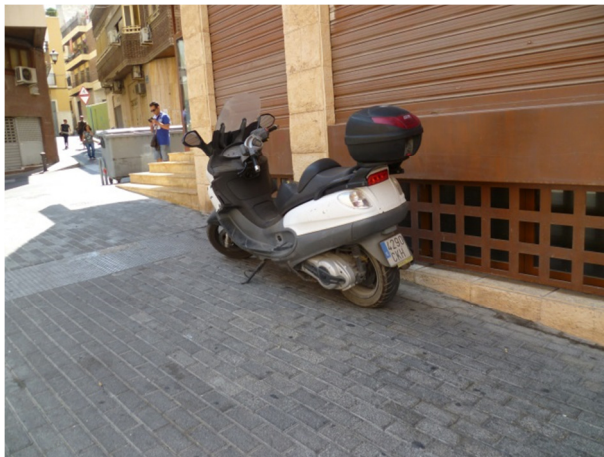
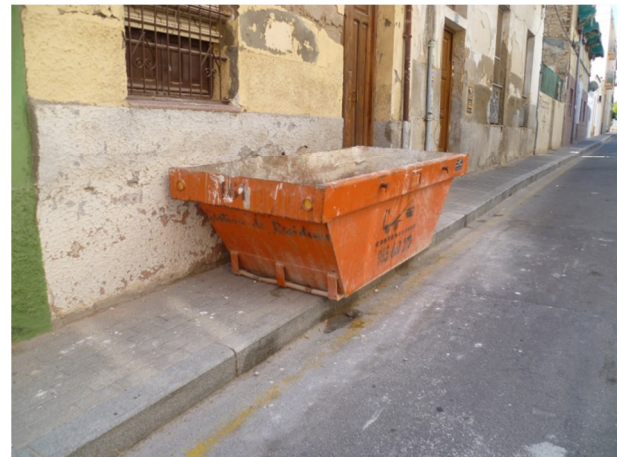
Figura 20: Moto invadiendo banda libre peatonal a la izquierda y contenedor de obra invadiendo banda libre peatonal a la derecha. Fuente: autora.

Para solventar el problema de los obstáculos que estrechan la banda libre peatonal o que invaden la altura libre, en el caso de los que son fijos, se deberían de cambiar a la parte exterior de las aceras cuando estas sean lo suficientemente anchas como para dejar libre 1,20 m, o en el caso de los bolardos separarlos mínimo 1,20 m. Aquellos obstáculos que son puntuales se solucionarían concienciando a las personas de que no se debe aparcar en las aceras, diciéndole a los propietarios de los comercios que guarden los carteles de los helados, los juegos de bolas, etc. en el interior del comercio, que cambien los carteles de las fachadas por aquellos que cumplan la normativa y que suban los toldos o estableciendo los contenedores en las calzadas según establece la normativa.

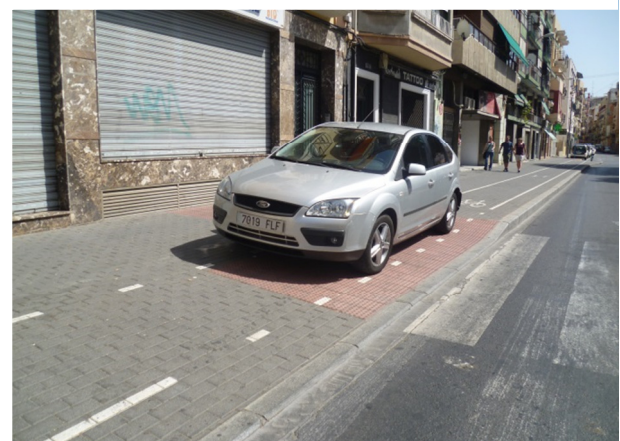
Figura 21: Coche invadiendo banda libre peatonal a la izquierda y paso de peatones a la derecha. Fuente: autora.

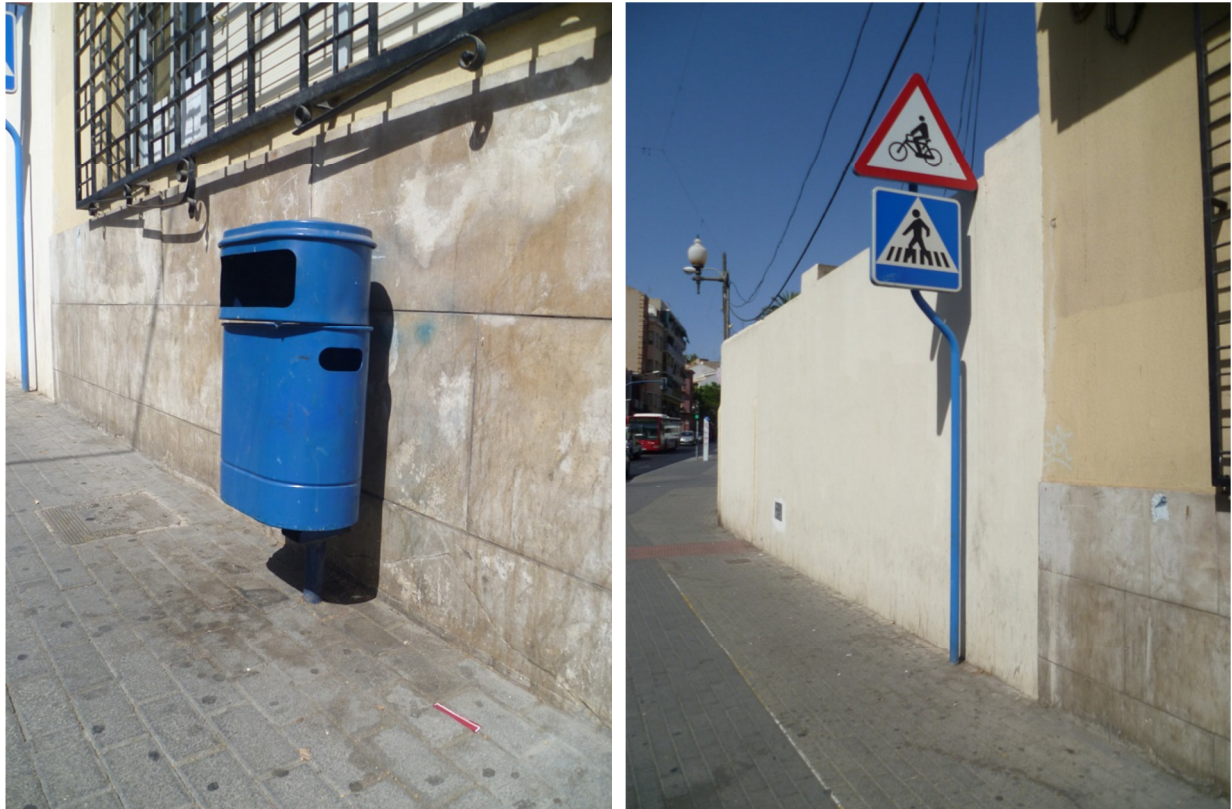
Figura 22: Papelera que invade banda libre peatonal a la izquierda y señal que invade banda libre peatonal y en altura a la derecha. Fuente: autora.

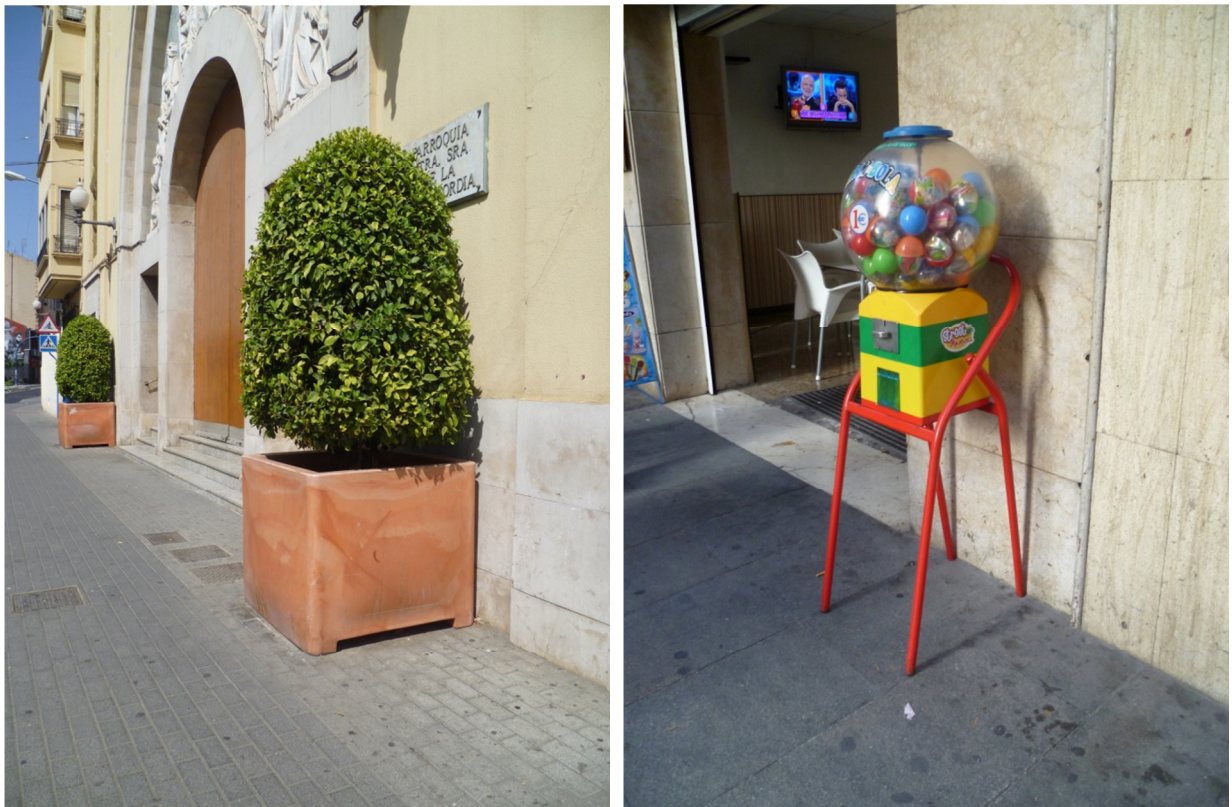
Figura 23: Maceteros a la izquierda y juego de bolas a la derecha que invaden banda libre peatonal. Fuente: autora.

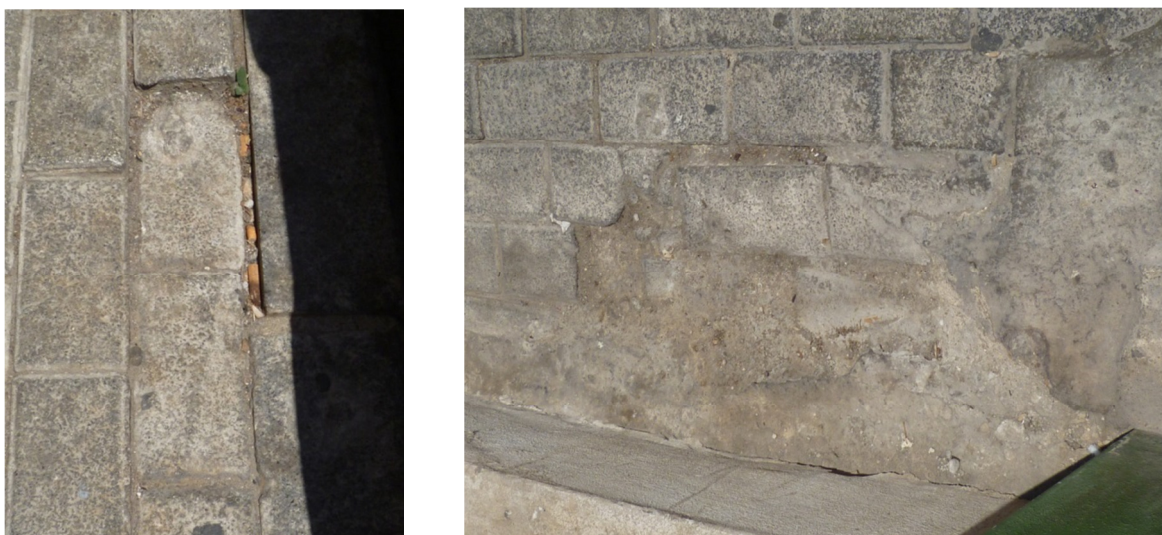
Figura 24: Desperfectos en el pavimento. Fuente: autora.

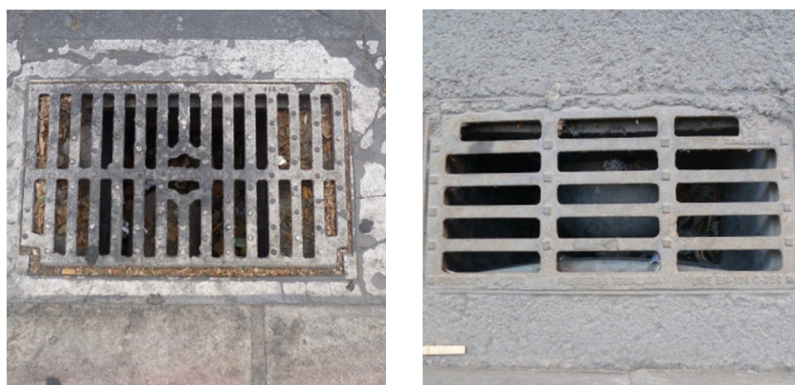
Figura 25: Rejilla Tipo 1 a la izquierda y Tipo 2 a la derecha, ubicadas en calzada. Fuente: autora.

A continuación se analiza las rejillas encontradas en las calles principales y las encontradas en las calles secundarias respecto a su ubicación en las calzadas.

REJILLAS UBICADAS EN CALZADAS DE LAS CALLES PRINCIPALES					
TIPO	Cumple $\Phi \leq 2,5$ cm	Correcta colocación	Incorrecta colocación (dist. a paso de peatones ≥ 50 cm)	TOTAL	%
1	SÍ 2,5 cm	3	11	14	73,68
2	SÍ 2,5 cm		1	1	5,26
3	NO 7,5 cm	2		2	10,53
4	SÍ 2,5 cm		2	2	10,53
Total		5	14	19	
%		26,32	73,68	100

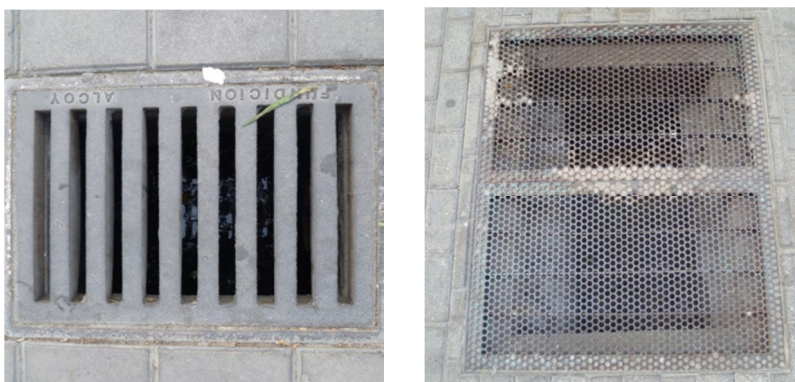
Figura 27: Rejilla Tipo 1 a la izquierda y Tipo 2 a la derecha, ubicadas en itinerario peatonal. Fuente: autora.

En este caso solo se ha encontrado en dos calles principales, Plaza Santa Teresa y Plaza Hospital Viejo San Antón, y una secundaria, Calle Empecinado. Hay un total de 4 rejillas, tres de ellas son de tipo 1 y una del tipo 2. A continuación se muestran y analizan ambos tipos sin diferenciar en esta ocasión entre los tipos de calles:

REJILLAS UBICADAS EN ITINERARIO PEATONAL					
TIPO	Cumple $\Phi \leq 1,0 \text{ cm}$	Colocación		TOTAL	%
		Correcta (perpendicular al sentido de la marcha)	Incorrecta (mismo sentido de la marcha)		
1	NO 2,5 cm	3		3	75
2	NO 1,5 cm	1		1	25
TOTAL		4		4	
%		100		100

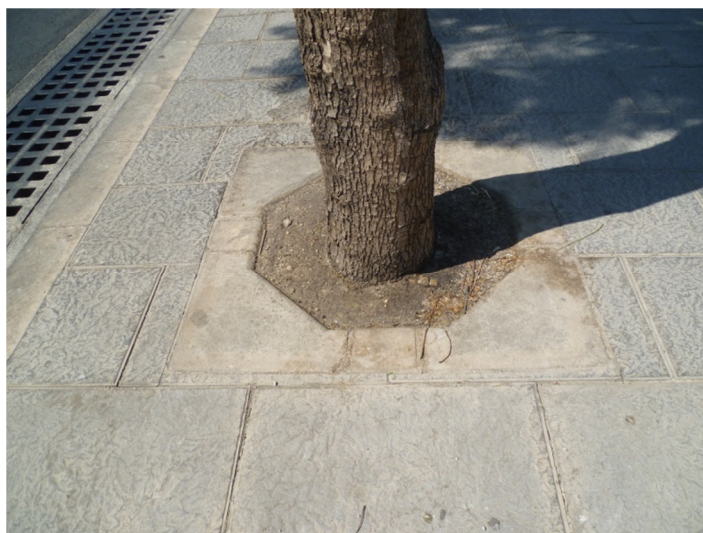
Como se observa en la Tabla 14, solo un 23,45% están cubiertos, es decir, cumplen con la normativa. Por lo tanto el otro 76,55% deberán de cubrirse mediante rejillas u otros elementos enrasados con el pavimento.

Figura 28: Alcorque cubierto. Fuente: autora.

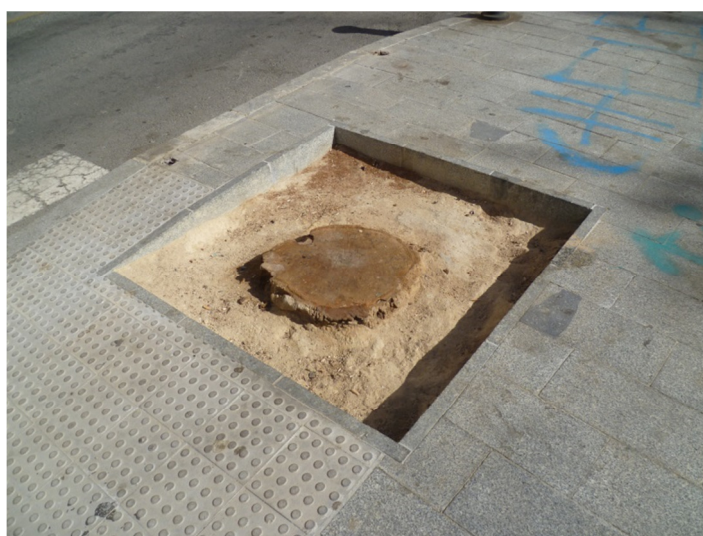
Figura 29: Alcorque descubierto. Fuente: autora.

De los alcorques encontrados el 76,55% del total se hallan descubiertos. Esto supone un problema puesto que, tanto la gente discapacitada como la no discapacitada, puede tropezar y caer causándole importantes lesiones. Por lo tanto, habría que cubrir los alcorques descubiertos con rejillas que cumplan la normativa vigente o cualquier otro elemento para que queden enrasados con el pavimento circundante.

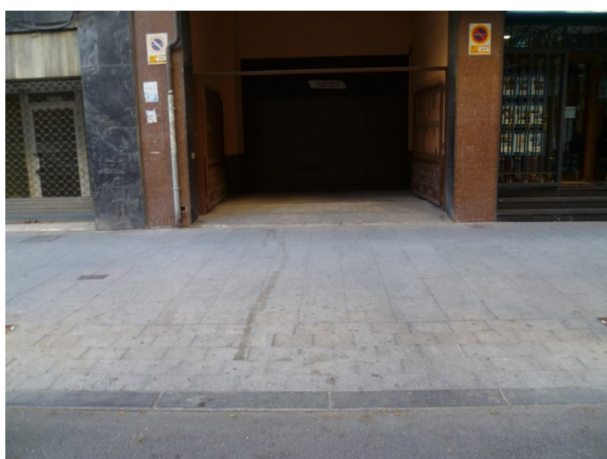
Como se observa en las tablas Tabla 15, Tabla 16 y Tabla 17, solamente el 16% de los vados vehiculares no invaden la banda libre peatonal y éstos se encuentran repartidos en tres calles: Calle Díaz Moreu, Plaza Hospital Viejo San Antón y Calle San Vicente, siendo las tres pertenecientes a calles principales. El otro 82% invaden la banda libre no cumpliendo con la normativa establecida. Como se ha explicado anteriormente, las calles son muy estrechas, impidiendo que se puedan ensanchar las aceras si se quiere mantener el tráfico rodado, por lo tanto la solución sería cambiar el uso de la calles haciéndolas mixtas.

Figura 31: Vado que no invade la banda libre peatonal. Fuente: autora.

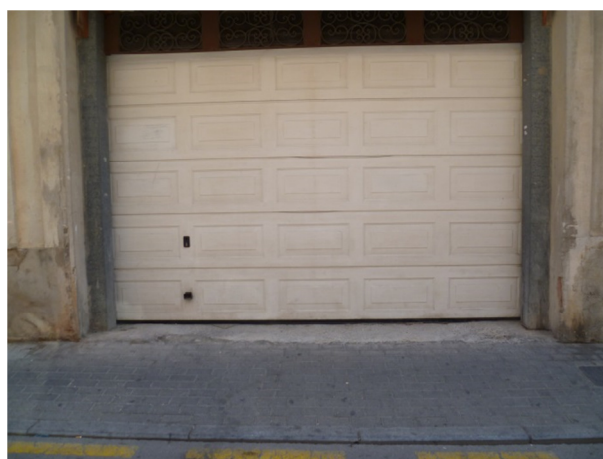
Figura 30: Vado que invade banda libre peatonal. Fuente: autora.

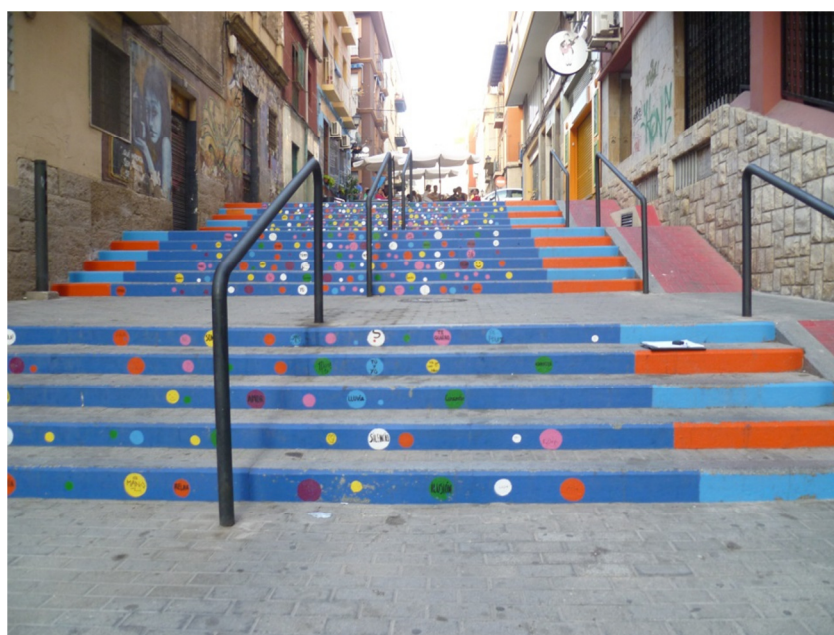
El primer tramo de la Calle Empecinado está realizado mediante una escalera que va acompañada de su respectiva rampa, la cual se verá más adelante que no cumple con la normativa. Consta de cuatro tramos, el primero de cinco peldaños, el segundo de seis, el tercero de cinco y el cuarto de cuatro peldaños, estando dentro del criterio de los peldaños mínimos y máximos admitidos consecutivamente en los tramos de escaleras según el DOGV (≤ 10 ud) y la Orden VIV/561/2010 (entre 3 y 12 ud). La parte izquierda de la escalera tiene una anchura libre de 3,70 m y la parte derecha de 3,00 m, cumpliendo así tanto el DOGV que dice que tiene que ser $\geq 1,50$ m, como con la Orden VIV/561/2010, la cual es menos restrictiva indicando que la anchura tiene que ser $\geq 1,20$ m.

Dicha escalera también cumple en cuanto a la dimensión de la huella, puesto que miden 36 cm, indicando la norma que tienen que ser ≥ 30 cm. Por el contrario, la dimensión de la contrahuella es de 14 cm, inferior a la indicada en la normativa autonómica, la cual establece una contrahuella de entre 16 y 17,5 cm. Sí cumpliría respecto a la normativa estatal que establece que tiene que ser ≤ 16 cm. De igual forma cumple con la condición de los peldaños, ya que el resultado de $2CH + H$, es igual a 64, que está dentro de los criterios de la normativa autonómica que son entre 62 y 64, y también lo está dentro de los criterios de la normativa estatal que son entre 54 y 70.

En lo que respecta al pasamanos únicamente se cumple con la altura, siendo ésta de 1,00 m. Carece de segundo pasamanos, no es continuo a lo largo de toda la escalera ya que se interrumpe en los rellanos, no se prolonga 30 cm en sus extremos y el diámetro del mismo es de 6,5 cm excediendo lo indicado en las normativas vigentes. Además, la escalera tiene una anchura total de 6,70 m por lo que sería necesaria la colocación de un pasamanos doble central.

Figura 33: Escalera de la Calle Empecinado. Fuente: autora.

Se debería de reformar todas las escaleras incorporando rampas alternativas para poder salvar el desnivel en el caso de aquellas personas que no puedan utilizar las escaleras. Así como prolongar los rellanos que no cumplen con la anchura mínima y establecer el pavimento señalizador correspondiente.

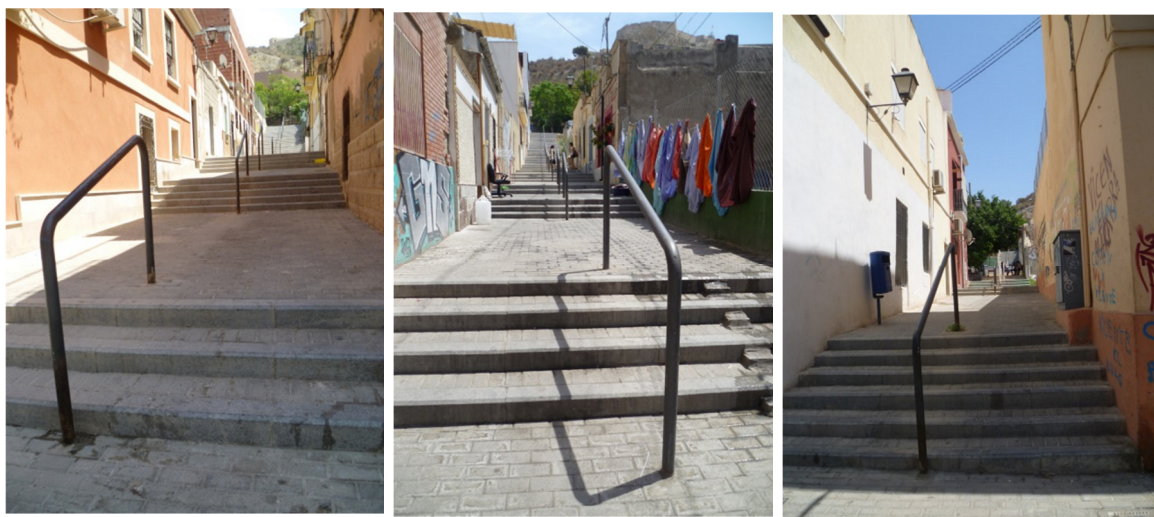
- **Calle Olvido:** esta calle es una escalera en su totalidad. Está formada por once tramos que desde el primero hasta el último, en sentido ascendente, contienen los siguientes peldaños: 6-2-3-3-3-4-5-1-9-10-7. Como se observa, el segundo tramo y el octavo no cumplen con la norma ya que el número de peldaños mínimos es de 3 unidades según la Orden VIV/561/2010. Los demás si están dentro de los criterios.

- **Calle Peligro:** al igual que la anterior, la calle es una escalera en su totalidad. Consta de doce tramos con los siguientes peldaños en sentido ascendente: 4-3-2-3-2-3-6-5-3-8-8-8. En este caso, son los tramos tercero y quinto los que no cumplirían con la Orden estatal.

Todas ellas tienen la misma dimensión de huella, 35 cm, y de contrahuella, 15 cm. Y como ocurre con la escalera de la Calle Empecinado, la dimensión de la contrahuella, cumple con la Orden VIV/561/2010, pero no cumple con el DOGV que la establece entre 16 y 17,5 cm. La dimensión de la huella es correcta ya que es mayor de 30 cm. La condición de los peldaños da un resultado de 65, por lo tanto si supera el criterio establecido por la norma estatal, sin embargo no cumple con el establecido en la autonómica por el que tendría que estar comprendido entre 62 y 64.

Figura 35: Escalera de la Calle Desengaño a la izquierda, escalera de la Calle Peligro en el centro y escalera de la Calle Olvido a la derecha. Fuente: autora.

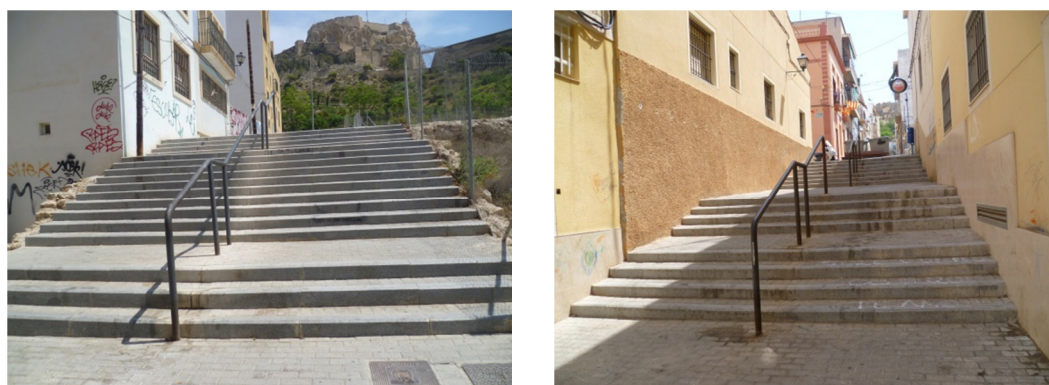
- **Calle Paraíso:** al igual que la calle anterior tiene una escalera en el segundo tramo de la calle compuesto por cuatro peldaños en su primer, segundo y cuarto tramo y por tres peldaños en el tercero. También cumple con la normativa.

- **Calle Platos:** al igual que la anterior es escalera en su totalidad y está formada por cinco tramos. El primero tiene 3 peldaños, el segundo 10, el tercero 4, el cuarto 3 y el quinto 4 peldaños. En cuanto a número de peldaños cumplen todos los tramos en esta escalera.

Figura 34: Escalera de la Calle Platos a la izquierda y escalera de la Calle Paraíso a la derecha. Fuente: autora.

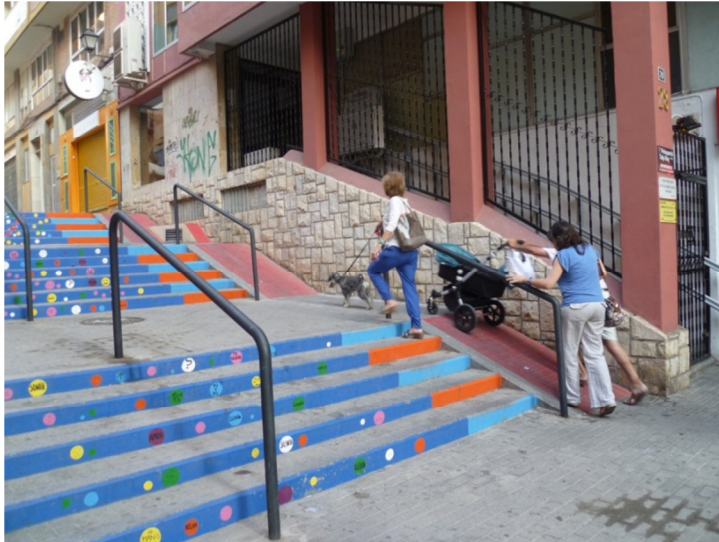
La pendiente longitudinal de los cuatros tramos ronda en torno al 39%. Es una pendiente excesivamente elevada ya que ambas normas establecen que la pendiente máxima longitudinal ha de ser del 10%. Como se observa en la Figura 37, las personas encuentran mucha dificultad para poder salvar las rampas, siendo prácticamente imposible para un usuario de sillas de ruedas que solo dependa de él, poder subir por ellas. Es preciso reformar los cuatro tramos para disminuir la pendiente, llegando a plantear que posiblemente sea necesaria la ejecución en zigzag de la misma. Se ha de recordar que además de la pendiente longitudinal máxima, hay que tener en cuenta que la pendiente mínima longitudinal ha de ser del 6%, que la longitud de los tramos ha de ser ≤ 9 m según la orden autonómica y ≤ 10 m según la orden estatal, y que la anchura libre sea mínimo $\geq 1,20$ m según DOGV o $\geq 1,80$ según Orden VIV/561/2010, siendo en el caso de la rampa de la Calle Empecinado de 1,10 m, por lo que tampoco se cumple con la normativa.

Figura 37: Rampas de la Calle Empecinado. Fuente: autora.

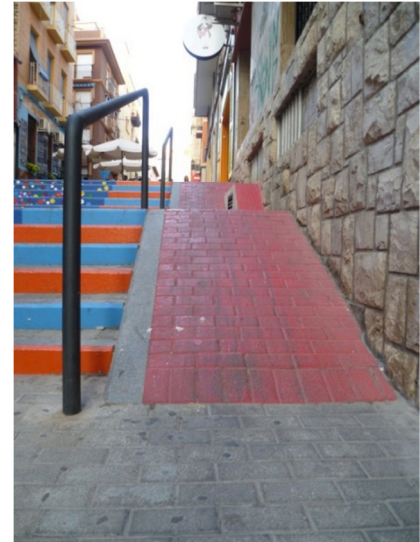
Figura 36: Vista frontal de la rampa de la Calle Empecinado. Fuente: autora.

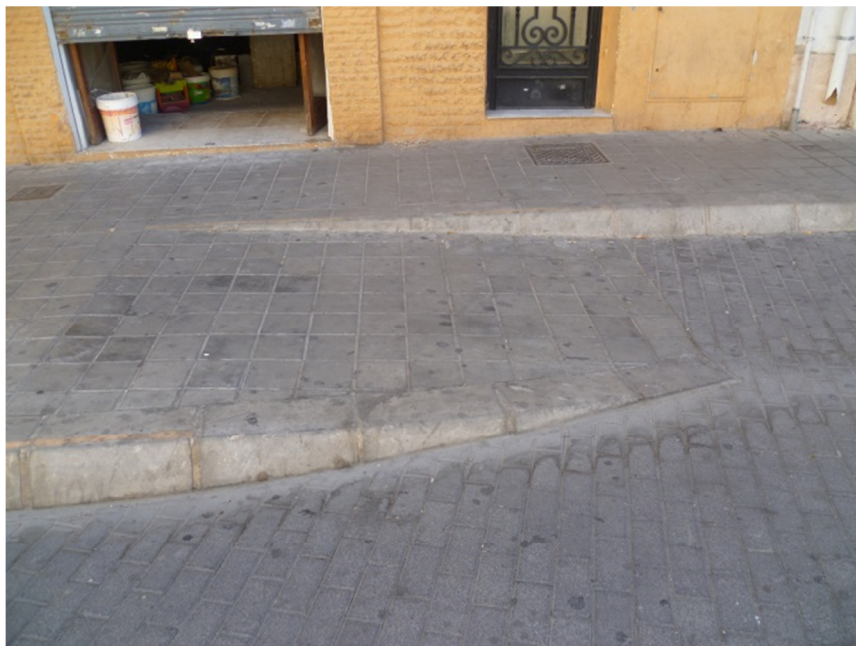
La pendiente longitudinal sobrepasa por muy poco el 10%, siendo en la primera rampa de 10,58% y en la segunda de 11,83%. La anchura de ambas rampas es de 1,50 m cumpliendo la norma autonómica pero no la estatal.

Figura 38: Rampa Plaza Hospital Viejo San Antón. Fuente: autora.

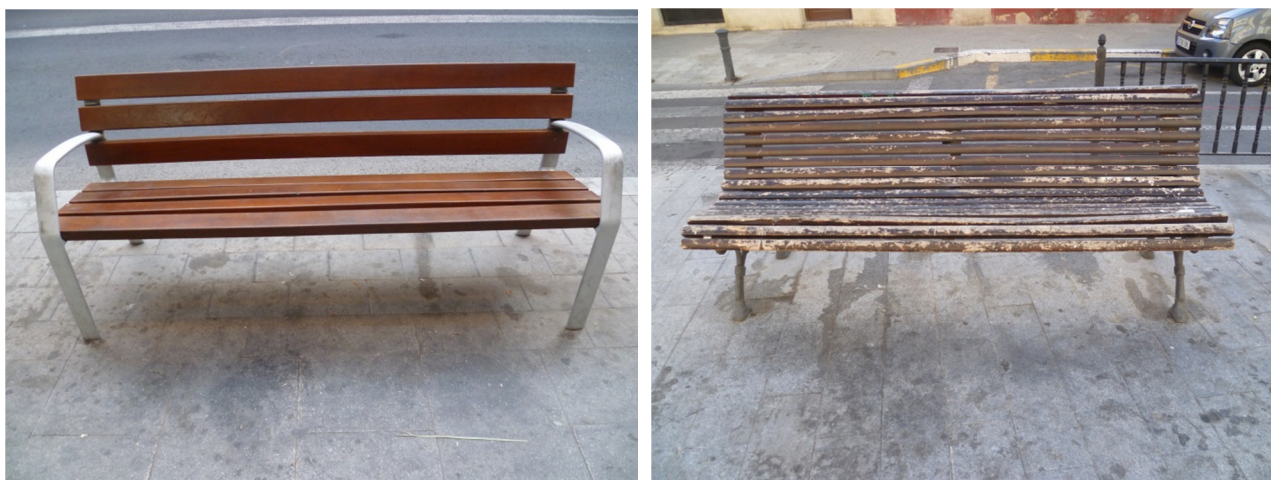
Como se observa en la Tabla 25, los bancos de tipo 1 cumplen todo lo establecido en la norma tanto estatal como autonómica. Por el contrario, los

Figura 39: Banco Tipo 1 a la izquierda y banco Tipo 2 a la derecha. Fuente: autora.

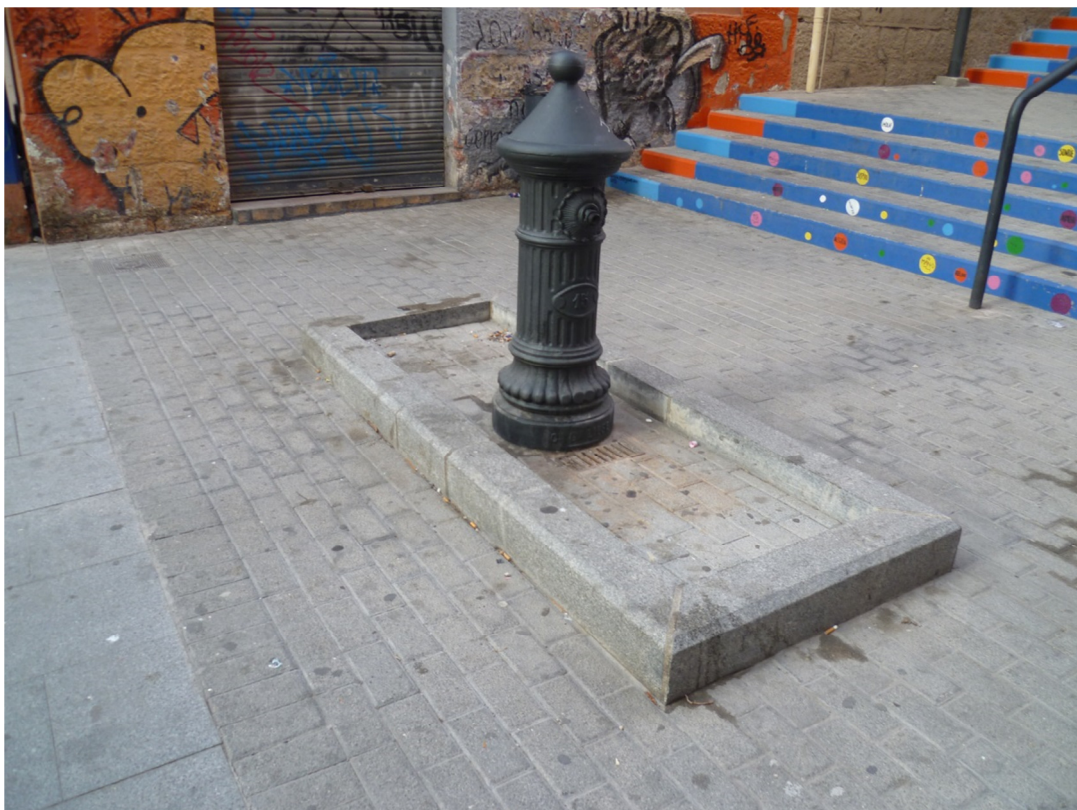
Solo se encuentra una unidad en todo el barrio. Dicha fuente se ubica en el cruce de la Calle San Vicente con la Calle Empecinado. La fuente se encuentra en desuso hoy en día. Tiene el grifo a una altura de 0,73 m, cumpliendo con el artículo 23 del DOGV que establece la altura en $\geq 0,70$ m. Sin embargo, no cumple la Orden VIV/561/2010 que establece una altura entre 0,80 y 0,90m. Además está rodeada por un bordillo hace que no sea accesible.

Figura 40: Fuente de agua potable. Fuente: autora.

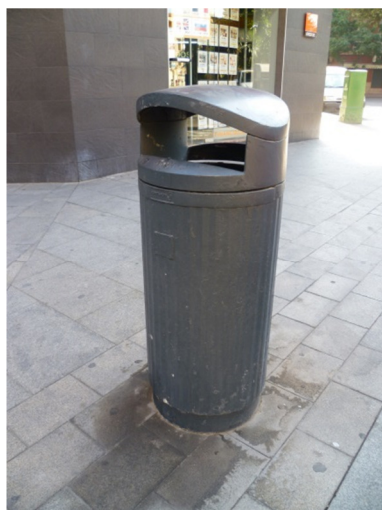
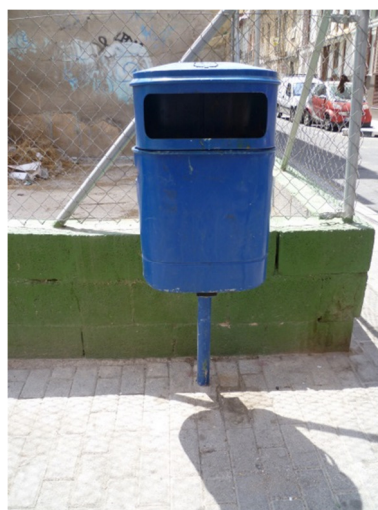
Como se observa en la Tabla 26, hay 41 papeleras en total, de las cuales solo el 7,32% no cumplen con la normativa autonómica, Sin embargo el 51,22%, no cumplen con la normativa estatal, ya que esta es más restrictiva al bajar 10 cm la altura de la boca. El único tipo que no cumple con la Orden VIV/561/2010 es el tipo 2. Posiblemente sea debido a que a la hora de la colocación de estas papeleras, no las han introducido demasiado en el terreno, dejándolas más altas y por consiguiente poco ancladas, siendo más fácil su deterioro.

Figura 41: Papelerera Tipo 1 a la izquierda y papelerera Tipo 2 a la derecha. Fuente: autora.

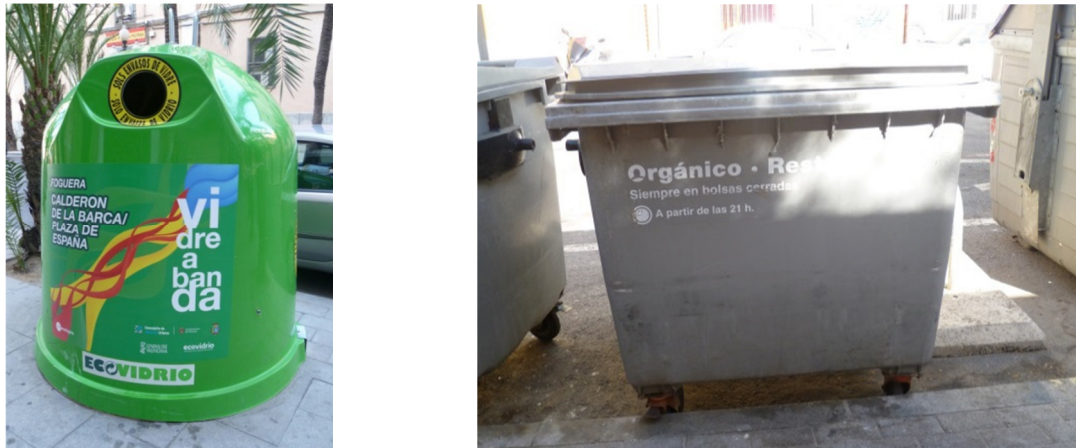
Figura 43: Contenedor Tipo 1 a la izquierda y contenedor Tipo 2 a la derecha. Fuente: autora.

Como se observa en la Tabla 27, hay un total de 38 contenedores, de los cuales 4 son de vidrio, 27 orgánicos, 5 de papel o envases y 2 de obra. De todos ellos el 84,21% están correctamente ubicados en la calzada, frente al 15,79 que los están en la acera, concretamente en la Calle San Vicente como se ha comentado anteriormente.

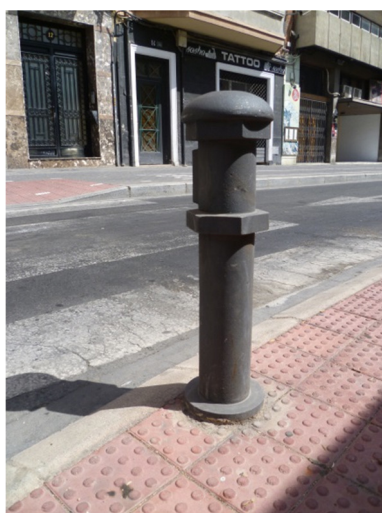
Figura 46: Bolardo Tipo 1. Fuente: autora.

itinerarios peatonales y sin la separación adecuada la cual se establece entre 1,20 y 1,50 m según el DOGV.

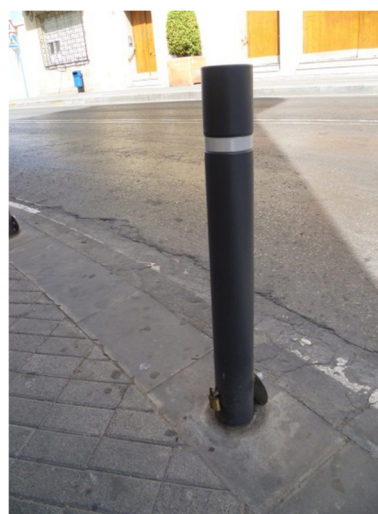
Figura 45: Bolardo Tipo 2. Fuente: autora.

- **Tipo 2:** éstos tiene una altura de 0,86 m cumpliendo tanto la normativa estatal como la autonómica. Tienen un diámetro de 9 cm no cumpliendo con la norma que lo establece mínimo en 10 cm. Este tipo sí que cuentan con una banda reflectante en la zona superior del bolardo para facilitar su visualización por la noche. Y al igual que los anteriores algunos están colocados de forma que no cumplen con la separación mínima establecida.

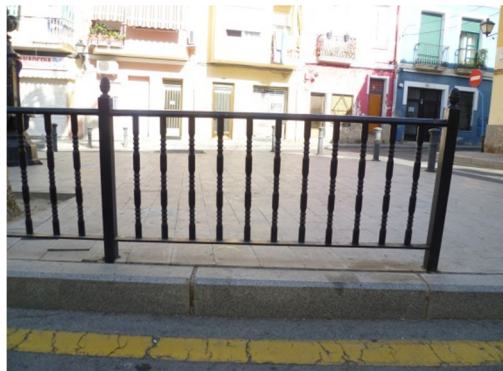
Figura 47: Barandilla de la Plaza de la Misericordia. Fuente: autora.

Solo se ha encontrado barandillas en la Plaza de la Misericordia. Estas han sido colocadas con el objetivo de proteger la plaza central de los automóviles. Tienen una altura de 0,70 m, no cumpliendo con la normativa que establece una altura mínima de 0,90 m. Por el contrario, sí que cumplen con la separación entre elementos verticales puesto que es de 10 cm al igual que lo que establece la norma.

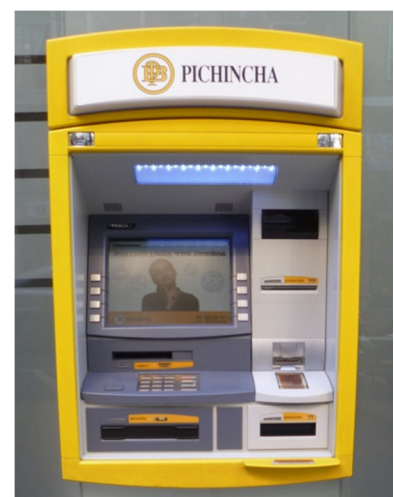
Figura 48: Cajero automático. Fuente: autora.

Únicamente se haya un cajero automático situado en la Calle San Vicente. La norma establece que los dispositivos manipulables estarán a una altura comprendida entre 0,70 y 1,20 m, en el caso de este cajero, el teclado se encuentra a 0,92 m del suelo cumpliendo con lo establecido. No se encuentra ningún obstáculo al alrededor del mismo. La pantalla tiene una inclinación correcta y está situada a 1,02 m del suelo cumpliendo con la norma.

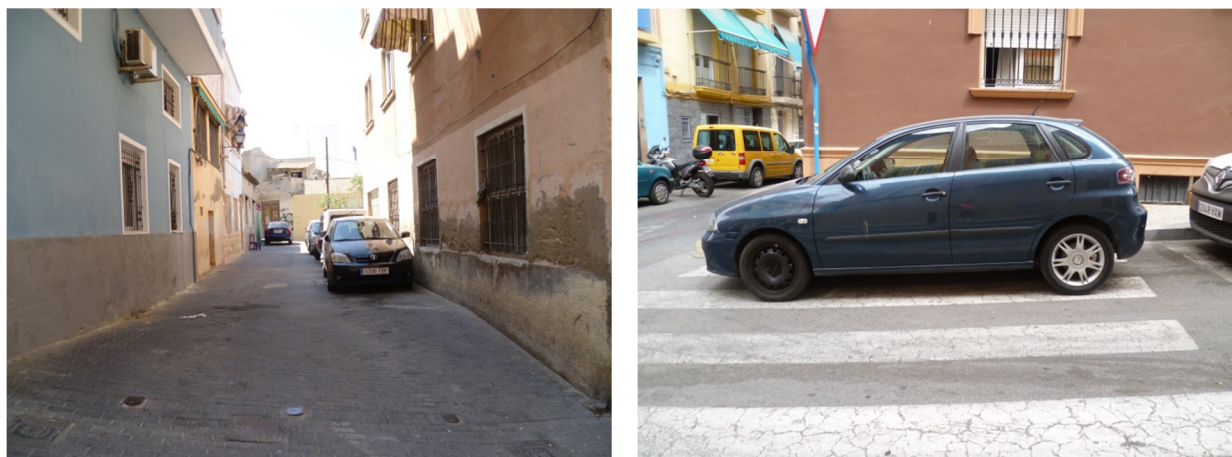
Figura 57: Calle General Carratalá a la izquierda y coche en paso de peatones en Calle Empecinado. Fuente: autora.

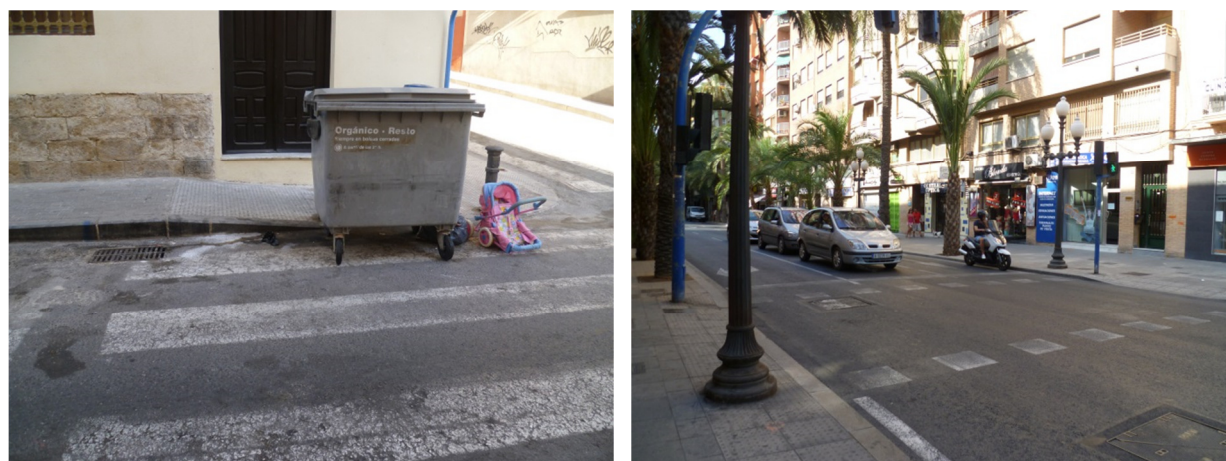
Figura 56: Contenedor en mitad del paso de peatones en la Calle Pozo a la izquierda y paso de peatones de la Calle San Vicente a la derecha. Fuente: autora.
